**สรุปการประเมินผลการจัดรูปที่ดินและจัดระบบน้ำเพื่อเกษตรกรรม
งานจัดรูปที่ดินโครงการส่งน้ำและบำรุงรักษาลำปาว (ระยะ ๒) จังหวัดกาฬสินธุ์
และงานจัดรูปที่ดินสถานีสูบน้ำด้วยไฟฟ้าบ้านคุดมุก จังหวัดหนองคาย**

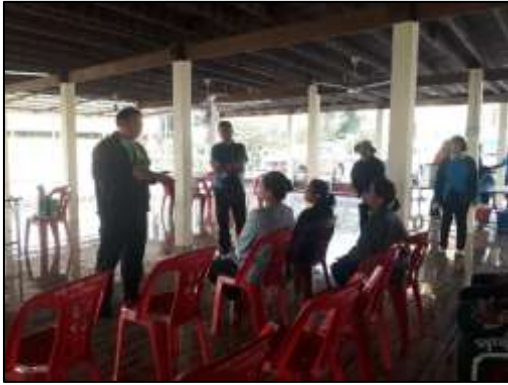
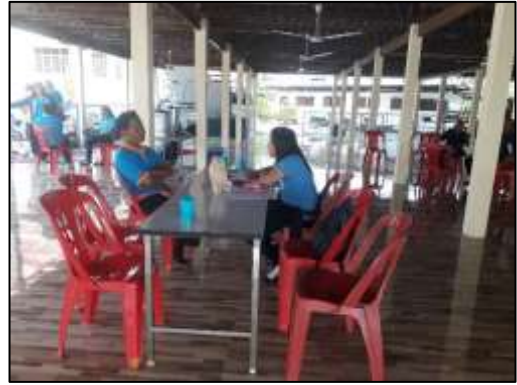
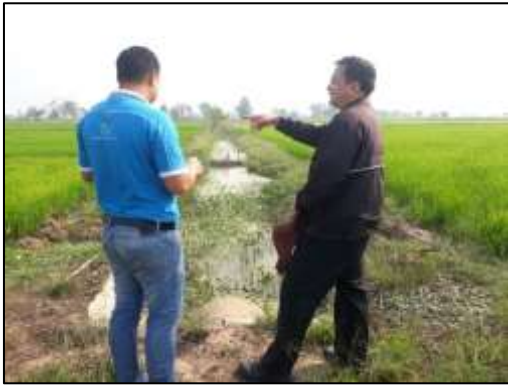
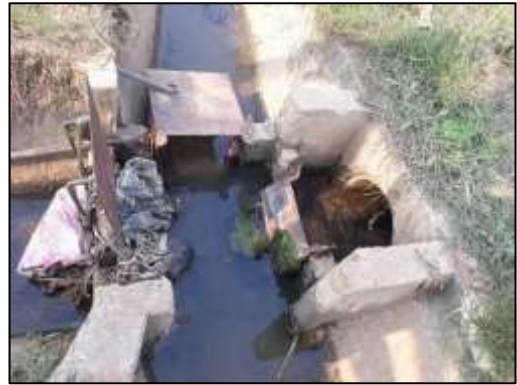
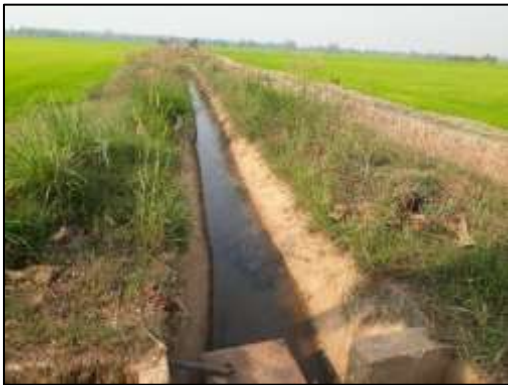
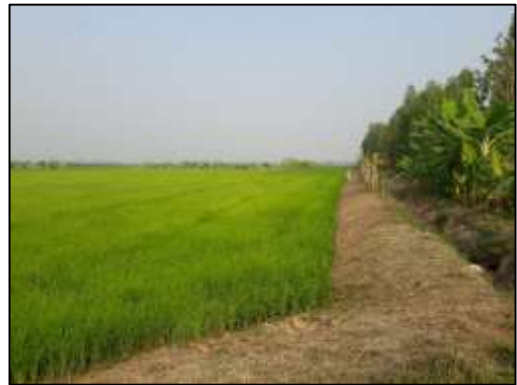
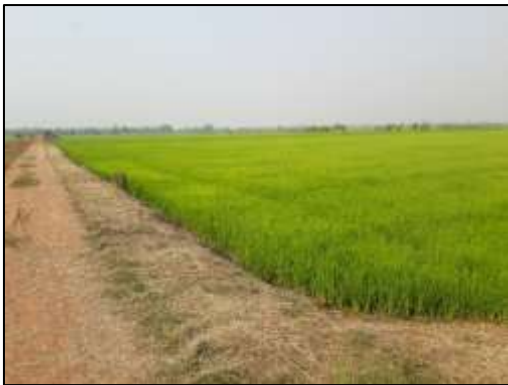
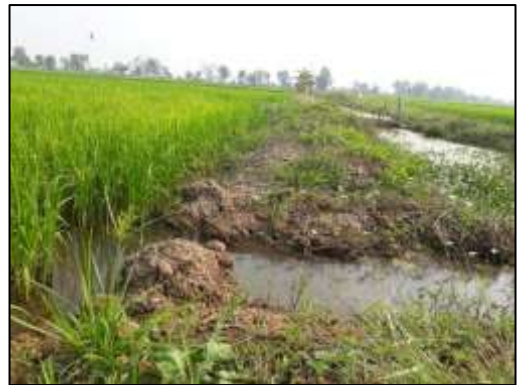
ภาพที่ ๑ งานจัดรูปที่ดินโครงการส่งน้ำและบำรุงรักษาลำปาว (ระยะ ๒) จังหวัดกาฬสินธุ์

๑) ด้านโครงสร้างพื้นฐาน สภาพคูส่งน้ำ/ท่อส่งน้ำบางจุดชำรุดทรุดโทรม บางจุดดินบริเวณคันคู เมื่อฝนตก ทำให้น้ำไหลล้นดินตกลงไปในคูส่งน้ำ ส่งผลให้คลองระบายน้ำตื้นเขิน ระบายไม่ได้ บางจุดคลองส่งน้ำ อยู่ต่ำกว่าแปลงเกษตร เกษตรกรจึงสูบน้ำเองเพิ่มเติม และบางจุดทางลำเลียงชำรุด ในฤดูฝนจึงเกิดเป็นหลุม/บ่อ ทำให้เดินทางไม่สะดวก

๑) ด้านโครงสร้างพื้นฐาน กรมชลประทาน โดยสำนักงานจัดรูปที่ดิน ควรดำเนินการปรับจุด ประตูส่งน้ำให้สามารถปล่อยน้ำให้ถึงปลายคลองได้ดีขึ้น หรือก่อสร้างจุดสูบน้ำเพิ่มเติมในพื้นที่ปลายน้ำ และ ก่อสร้างทางคอนกรีตที่มีความแข็งแรงเพื่อเพิ่มความสะดวกในการเดินทาง

๒) ด้านการบริหารจัดการน้ำ สมาชิกควรแบ่งน้ำให้ทั่วถึงตามรอบเวร เนื่องจากแปลงที่ตั้ง อยู่ปลายน้ำได้รับปริมาณน้ำไม่เพียงพอ โดยเฉพาะในหน้าแล้ง และให้หน่วยงานซ่อมแซมจุดที่ชำรุด ปรับพื้นที่นา ให้อยู่ในระดับที่เสมอกับคลองส่งน้ำและคลองระบายน้ำ

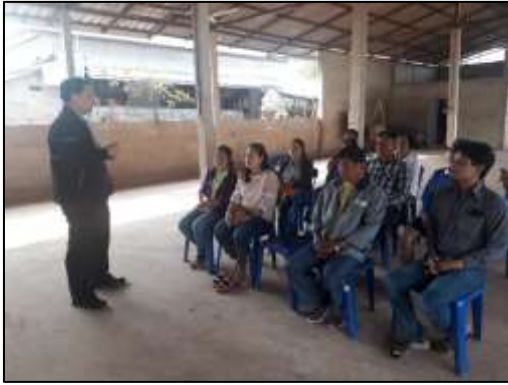
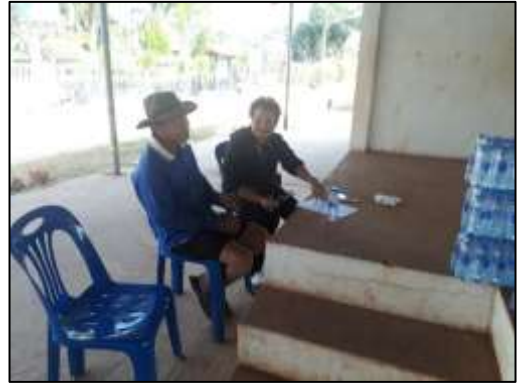
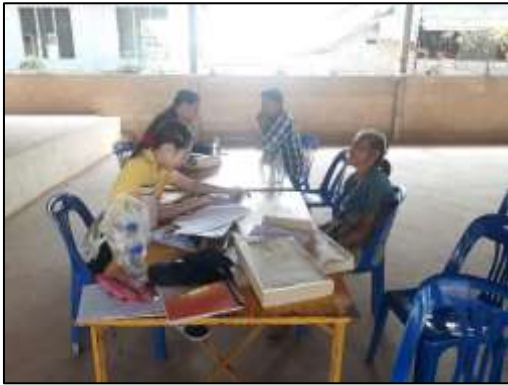
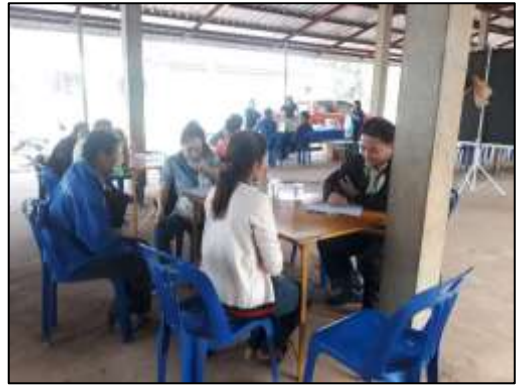
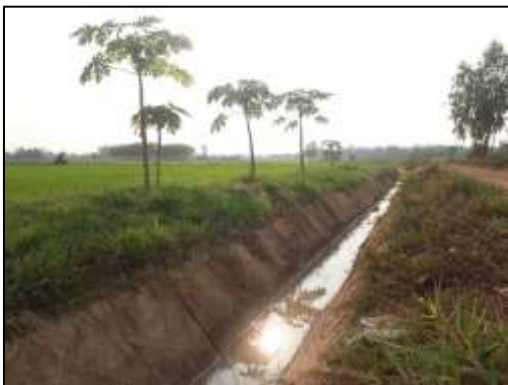
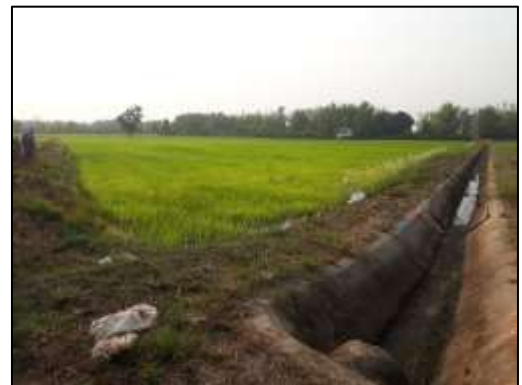
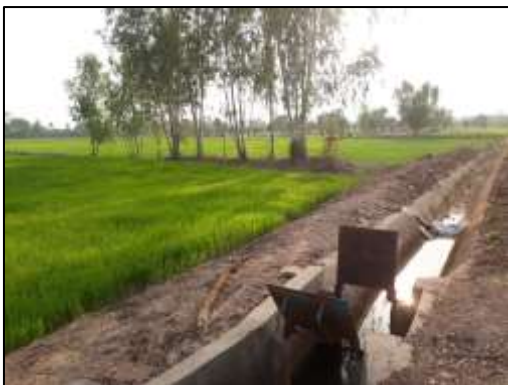
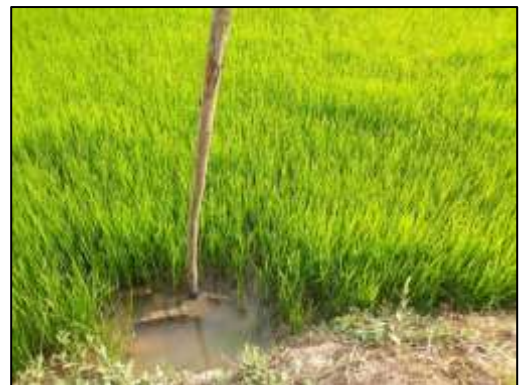
ภาพที่ ๒ งานจัดรูปที่ดินสถานีสูบน้ำด้วยไฟฟ้าบ้านคุยมพุก จังหวัดหนองคาย

๒) เนื่องจากงานจัดรูปที่ดินสถานีสูบน้ำด้วยไฟฟ้าบ้านคุยลุมพุก ได้มีการใช้ประโยชน์มาพักแล้ว ส่งผลให้คูส่งน้ำตาดคอนกรีตและทางลำเลียงเริ่มชำรุด

๒) ดำเนินการซ่อมแซมคูส่งน้ำตาดคอนกรีตและทางลำเลียง ให้สามารถใช้งานได้ รวมทั้ง ดำเนินการกิจกรรมของกลุ่มผู้ใช้น้ำอย่างต่อเนื่อง ให้สมาชิกมีการดูแลรักษาโครงสร้างพื้นฐานให้สามารถใช้งาน ได้อย่างมีประสิทธิภาพ
